Über die Befestigung von Zugseilen an den Laufwerken

Autoren:
Gabor Oplatka und Max Schärli

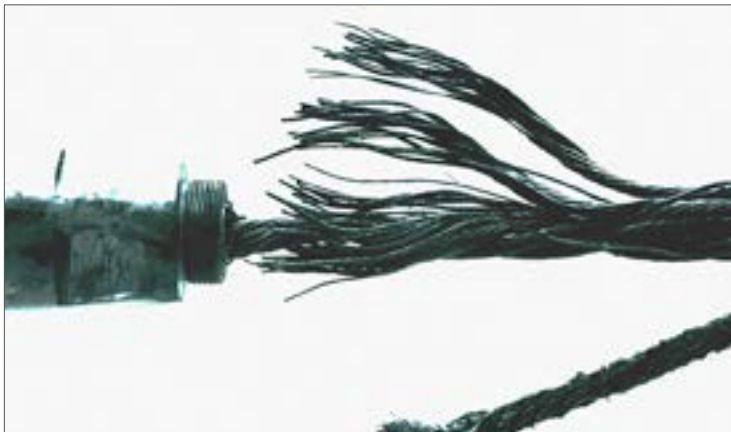
Abb. 1: Seilriss in der Nähe vom Austrittsquerschnitt, eine Folge der Ermüdungsbeanspruchung.

Gemäss Vorschriften muss das Seil über seine gesamte Länge und im ganzen Querschnitt kontrolliert werden können. Dazu gehört auch der Abschnitt bei und in den Befestigungen. Bei den früher üblichen Vergussköpfen war diese Kontrolle mit der erforderlichen Sicherheit nicht durchführbar. Obwohl die grösste Beanspruchung und damit die ersten Drahtbrüche in der Nähe vom Ende des Vergusskegels auftraten. (Abb. 1).

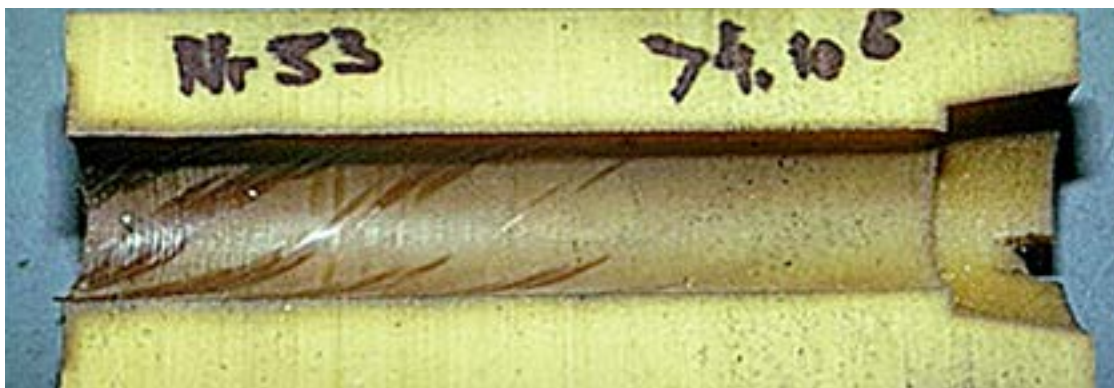
Abb. 6: Die in einem Stahlrohr eingelegte Schutzhülse aus Polyurethan (94° Sh A), aufgeschnitten nach dem Ermüdungsversuch.

lastung durch Wechselbiegung von der Zugkraftübertragung örtlich zu entkoppeln, wird dem Vergusskegel eine Schutzhülse vorgeschaltet. In den Ermüdungsversuchen mit Schutzhülsen verschiedener Materialien und Abmessungen, hat sich die in einem Stahlrohr eingeschobene Schutzhülse aus Polyurethan als am wirksamsten erwiesen. Die Versuche wurden nach 4 Mio. Biegewechseln abgebrochen (Abb. 4, 5 und 6). Ohne Schutzhülse erreichten die Seile lediglich 80'000 Biegewechsel.
