Aus Schaden wird man klug

Glück gehabt – das hätte «ins Auge» gehen können. Kurz vor dem Riss wurde der Schaden entdeckt. Die unsachgemässe Anordnung einer gepressten Endverbindung mit Kausche hätte schlimme Folgen haben können.

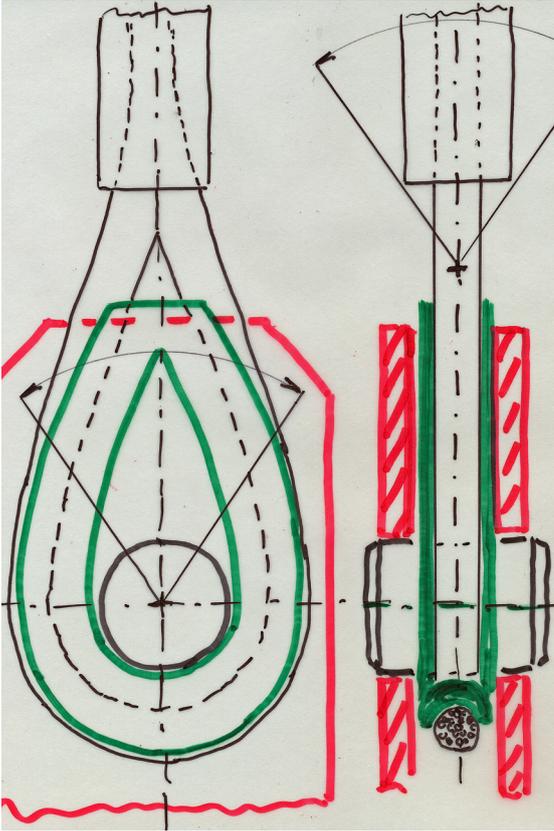
Abb. 1: Bei dieser Anordnung kann sich die Kausche um den Bolzen in die Richtung des Seiles verdrehen, wie links dargestellt, ohne dass dabei eine nennenswerte Biegebeanspruchung des Seiles entsteht. Biegt man aber das Seil quer dazu in der Ebene des Bolzens, in welche die Bewegung der Kausche, wie rechts dargestellt, behindert ist, so erleidet das Seil zwischen der Kausche und der Pressklemme eine Biegebeanspruchung. Bei Wechselbiegung entstehen an dieser Stelle vorzeitige Drahtbrüche.

Üblicherweise werden solche Endverbindungen mittels einem durch die Kausche angebrachten Bolzen befestigt. In der Ebene quer zum Bolzen kann sich die Richtung des Seiles ändern, ohne dass dabei das Seil eine nennenswerte Biegebeanspruchung erleidet. Wird aber die Kausche eingespannt und das Seil ausgelenkt, so erleidet das Seil zwischen der Kausche und der Pressklemme eine Biegebeanspruchung. In diesem Abschnitt ist aber das Seil versteift, weshalb bei der Biegung in den Drähten hohe Spannungen auftreten, welche zu vorzeitigen Brüchen führen. (Abb. 1 und 2)

Deshalb sollten Seile in der Nähe der Endbefestigungen nicht auf wechselnde Biegung beansprucht werden, ansonsten dort Überbeanspruchungen und damit vorzeitige Drahtbrüche entstehen. Für die auf Wechselbiegung nicht beanspruchte Seillänge wird

mindestens 1- bis 1,5-mal die Schlaglänge empfohlen.

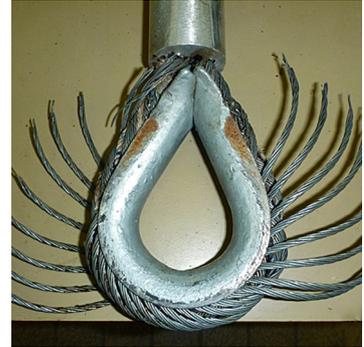
Gebrochen sind die Drähte innerhalb der kurzen Steckte zwischen Kausche und der Pressklemme, wo sich die Drähte gegenseitig nicht verschieben

Abb. 2: Diese Kausche war seitlich eingespannt und das Seil quer zur Richtung des Bolzens wiederholt gebogen worden. Die Biegung konzentrierte sich deshalb zwischen der Kausche und der Pressklemme, wo sich die Drähte gegenseitig nicht verschieben können. Infolge der Wechselbiegung brachen an dieser Stelle die Drähte und 8 der 9 Aussenlitzen.

können. Aus dem Ausmass des Querschnittsverlustes zu schliessen, war die Zugbeanspruchung nur mässig.

Merke: Wechselbiegung von Seilen in der Nähe ihrer Befestigungen führt zu vorzeitigen Drahtbrüchen.

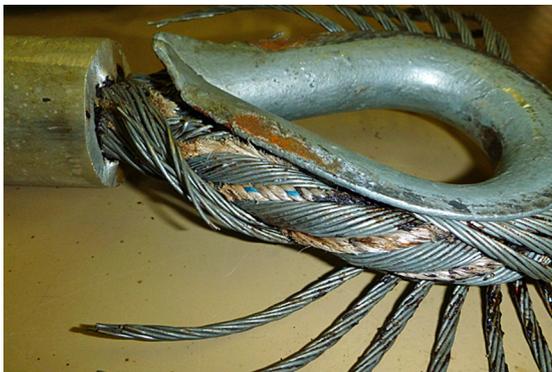
Dass die vorliegende Kausche seitlich eingespannt war, zeigen die eindeutigen Scheuerspuren. Die seitlichen Aufnahmen der Kausche (Abb. 3 und 4) zeigen auch die Verbiegung der Kauschenspitze, ein Indiz für das Ausmass der seitlichen Biegung des Seiles.

Die in Abb. 2 dargestellte Kausche von links gesehen. Man beachte die rostbraune Scheuerspur an der Flanke, entstanden von der Einspannung und die aufgebogene Spitze der Kausche. Dies zeigt, wie stark die Biegung des Seiles war.

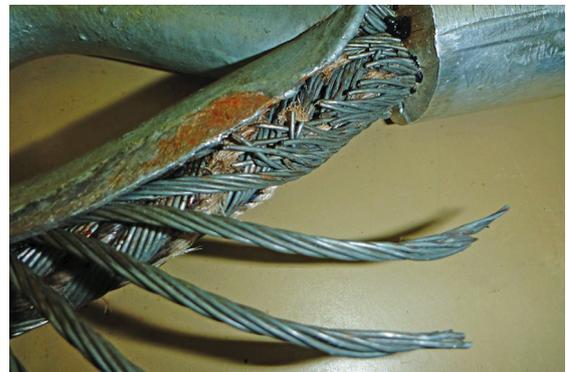
Abb. 4: Die Kausche von rechts gesehen. Die Zugbeanspruchung wurde nur noch von einer mehr oder weniger intakten Aussenlitze und der inneren Litzen aufgenommen. Wiederum gut sichtbar die seitliche rostbraune Auflagestelle und die verbogene Spitze der Kausche.
