Äusserer Schutz der Stahldrahtseile

Autoren:
Gabor Oplatka und Max Schärli

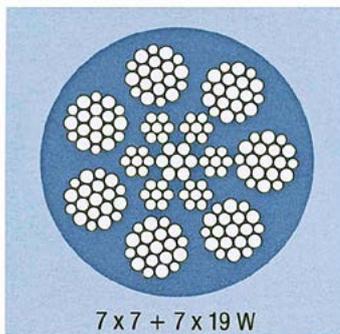
Bild 1: Bei Ummantelung (links) ist die Oberfläche des Seiles lückenlos abgedeckt. Bei Umhüllung (rechts) mit Rohren aus Metall oder Kunststoff sind die Zwischenräume nicht ausgefüllt.

Hier ist zu unterscheiden zwischen Ummantelung und Umhüllung (Bild 1). Eine Ummantelung durch extrudieren kann dünn oder dick und in verschiedenen Farben aufgetragen werden. Das Material kann Farbe, extrudierter Kunststoff oder auch Einbettung in Beton sein. Umhüllungen erfolgen meist mit Rohren.

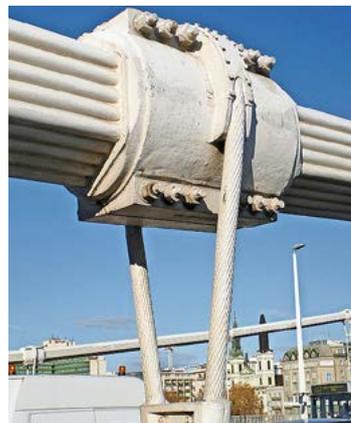
Bild 2: Ein Brückenseil ist vor Korrosion mit einem Anstrich ummantelt.

Ein farbiger Anstrich wird vornehmlich auf der Basis von Polyurethan gemacht (Bild 2). Extrudiert wird Material auf PA-Basis (PA = Polyäthylen). Für die Ummantelung sind auch Sonderwerkstoffe einsetzbar wie z.B. Teflon, wenn eine hohe Temperaturbeständigkeit oder gute Gleiteigenschaften gefordert sind.

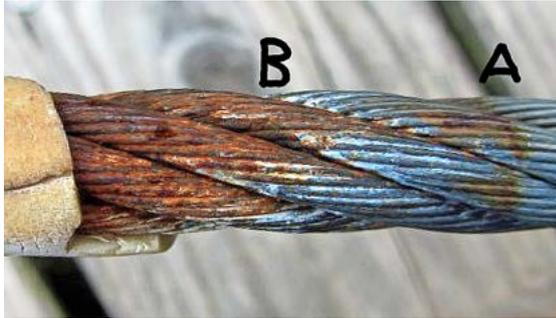
Bild 3: Das Seil war bis zum Punkt A umhüllt. Nach der Entfernung der Umhüllung zeigte sich von A bis B eine leichte Korrosion (vermutlich oft befeuchtet aber nur für kurze Zeit), eine Zone welche austrocknen konnte und eine Zone, ab B, welche nicht mehr austrocknete und deshalb schwer korrodiert war. (Bild: H. Zöllner).

Auf den ersten Blick scheint dies paradox. Aber - für die Entstehung von Korrosion ist die Anwesenheit von Sauerstoff und Feuchtigkeit nötig. Dagegen kann eine geeignete Ummantelung tatsächlich schützen, aber nur solange diese fehlerlos ist (Bild 3). Ist die Ummantelung brüchig geworden oder beschädigt, so dringt Feuchtigkeit ein, kann aber nicht mehr austreten und fördert so die Korrosion (Bilder 4 und 5).

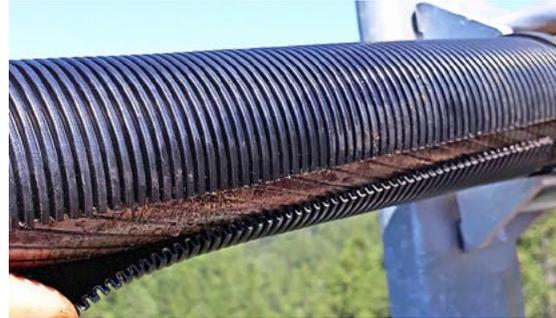
Bild 6: Mit aufgeschnittenen Kunststoffrohren wollte man die Tragseile einer Brücke vor Korrosion schützen. Weil sich das Seil mit der Zeit verdrehte, lag der Schlitz der Umhüllung nicht mehr unten. Wasser konnte sich ansammeln und das Seil stets feucht halten. (Quelle G. Piskoty).

Wie sich eine gut gemeinte, aber nicht bis zum Ende durchdachte und mangelhaft ausgeführte korrosionsschützende Umhüllung kontraproduktiv auswirkte, zeigt Bild 6. Auf das Tragseil einer Hängebrücke wurde ein aufgeschnittenes Kunststoff-Rohr gestülpt. Jedoch wurde das obere Ende nicht abgedichtet und das Rohr gegen Verdrehung nicht gesichert. Folglich konnte Wasser eindringen und sich unten (weil der Schlitz des Rohres nicht mehr unter dem Seil lag) ansammeln und nicht verdunsten.

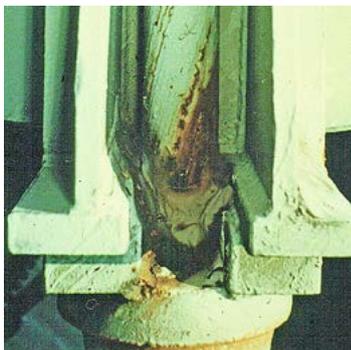
Bild 4: Die nicht wasserdichte Ummantelung mittels Bemalung hat längere Zeit die Korrosion im Inneren des Seiles ermöglicht und verborgen.

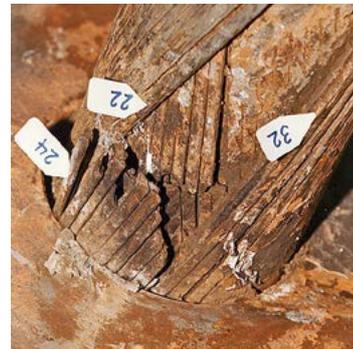
Bild 5: Nach dem Entfernen der Ummantelung von Bild 4 wurden die fortgeschrittene Korrosion und eine Anzahl Drahtbrüche sichtbar. Ohne Ummantelung wäre die Korrosion möglicherweise gar nicht eingetreten bzw. schon viel früher entdeckt worden. (Foto: EMPA)
